Anwendungsbeispiel: Partielle Delamination (Trennung von einzelnen Folienlagen) im Bereich von Siegelnähten

Hintergrund:

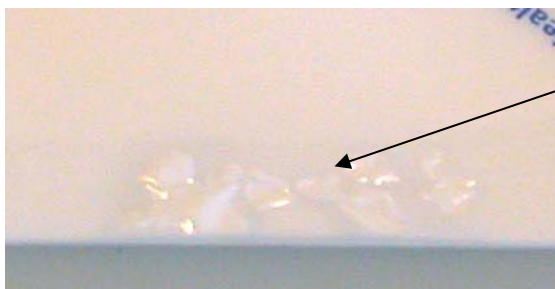
Abbildung 1: Partielle Delaminationen

Bei den Folien traten im Bereich der Bodenversiegelung Delaminationen auf (siehe Abbildung 1). Mit Hilfe der Untersuchungen sollten mögliche Ursachen festgestellt werden.

„Blasenbildung“
 Partielle Delamination zwischen der
 PET und PA-Folie

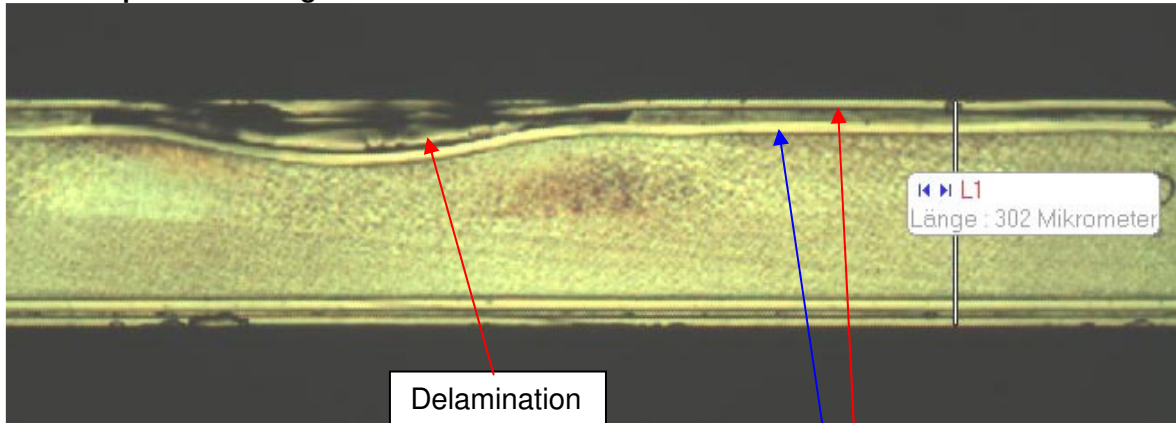
100fache Vergrößerung

Delamination

Aufbau Folienverbund:
 PET-BO
 PA-BO
 PP-C

Anhand der mikroskopischen Untersuchungen war ersichtlich, daß die Delamination in allen Fällen zwischen der PET-BO und der PA-BO-Folie vorhanden war.

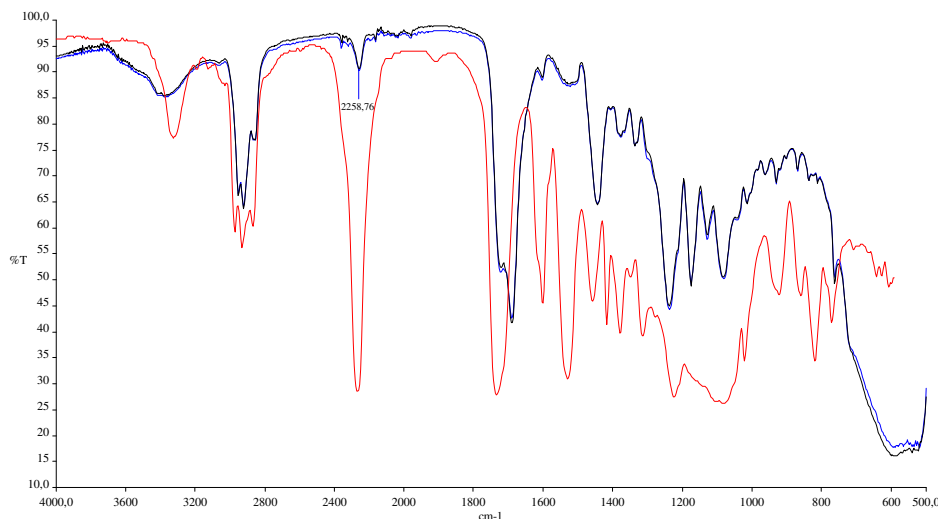
Abbildung : FTIR-Spektren = schwarz, blau = PET-Seite mit Kleber (delaminierte Stelle), rot = Referenzspektrum 2K-PU-Kleber Isocyanatkomponente.

Auf der PA-BO-Seite konnte nur ein geringer Anteil an typischen Polyurethan- Klebstoffanteilen festgestellt werden. Der Kleber war deutlich auf der PET-Seite erkennbar.

Zusätzlich wurden typische Banden von Isocyanatverbindungen (NCO) festgestellt.

Zusätzlich konnte bei der FTIR-spektroskopischen Prüfung festgestellt werden, daß typische Banden (N=C=O) aus Isocyanatbestandteilen von 2-Komponenten-Polyurethanklebstoffen vorhanden waren.

Dies deutet auf einen nicht abgeschlossenen Aushärteprozess oder einen Überschuß der Isocyanatkomponente hin. Ein nicht vollständig ausgehärtetes Klebstoffsystem kann eine verminderte thermische Stabilität der Klebstoffuge zur Folge haben.
